**Projet de démolition de l'ancien GRETA et d'un gymnase à Niort
– 19-21 rue de l'ancien champ de foire
NIORT (79)**

Marché d'Assistance à Maîtrise d'Ouvrage pour la démolition, de curage et de désamiantage

**Estimation Prévisionnelle du Coût des Travaux
Indice : A**

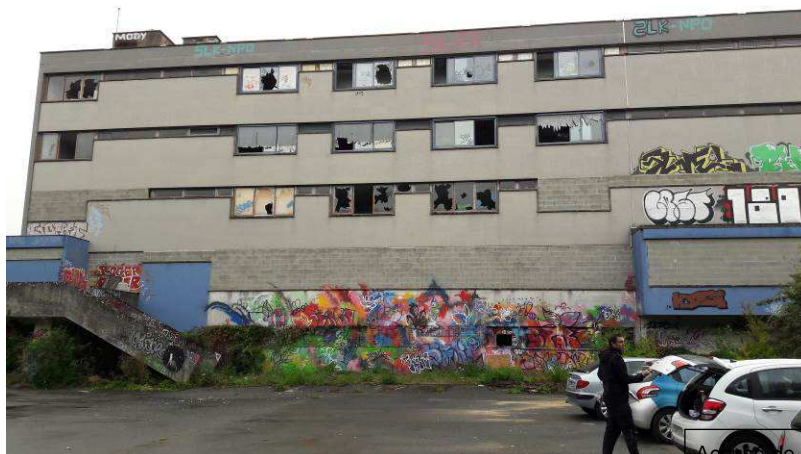
⇒ Bâtiment Principal (n°1 sur vue aérienne)

- Structure béton
- R+5 + 2 niveaux de sous-sols
- Emprise au sol : 900m² environ
- Dimensions :
 - ✓ Niveau R-2 : Largeur 12 m environ ; Longueur 10 m environ
 - ✓ Niveau R-1 : Largeur 12 m environ ; Longueur 25 m environ
 - ✓ Niveau RDC à R+4 : Largeur 12 m environ ; Longueur 75 m environ
 - Il est à noter qu'au niveau RDC, la moitié Sud est un Vide Sanitaire
 - ✓ Niveau R+5 : Largeur 9 m environ ; Longueur 11 m environ
- Hauteur max : 22 m environ
- Surface total à démolir y compris toiture : environ 6 000 m²
- Particularité : Bâtiment d'habitation au Sud du pignon du Sud à environ 10m
- Photographie :

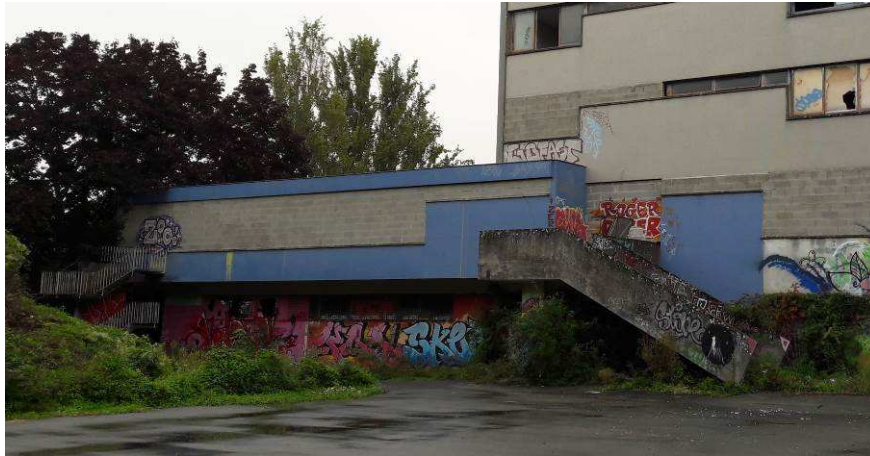
⇒ **Cuisine + Réfectoire + Chaufferie (n°2 sur vue aérienne)**

- Structure béton
- R+1 + 2 niveaux de sous-sols
- Emprise au sol : 280 m² environ
- Dimensions :
 - ✓ Niveau R-2 à RDC : Largeur 12 m environ ; Longueur 23 m environ
 - ✓ Niveau R+1 : Largeur 12 m environ ; Longueur 23 m environ
- Hauteur max : 7 m environ
- Surface total à démolir y compris toiture : environ 1 200 m²
- Photographie :

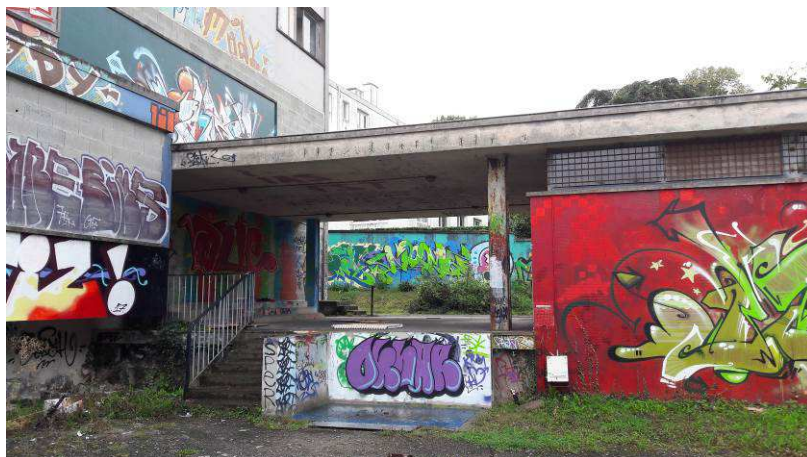
⇒ **Auvent + Vestiaire (n°3 sur vue aérienne page 3)**

- Structure béton
- RDC sur Quai d'environ 1m avec Vide Sanitaire
- Emprise au sol : 250 m² environ
- Dimensions :
 - ✓ Niveau RDC : Largeur 18m max ; Longueur 25 m max
- Hauteur max : 4 m environ
- Surface total à démolir y compris toiture : environ 500 m²
- Photographie :

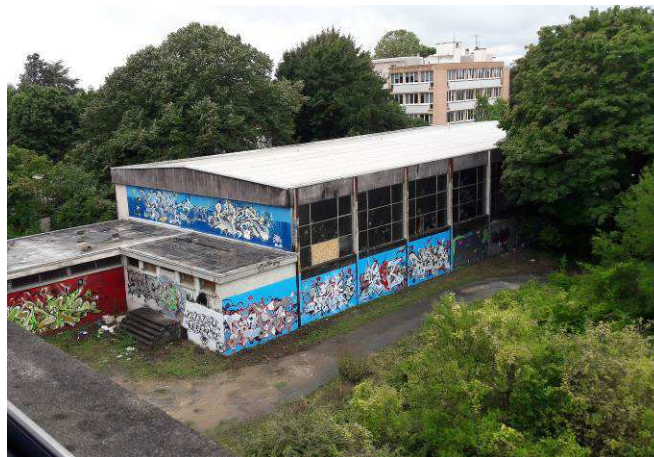
⇒ **Gymnase (n°4 sur vue aérienne)**

- Structure béton
- RDC sur Quai d'environ 1m avec Vide Sanitaire
- Emprise au sol : 800 m² environ
- Dimensions :
 - ✓ Niveau RDC : Largeur 20m environ ; Longueur 40 m environ

- Hauteur max : 8 m environ
- Surface total à démolir y compris toiture : environ 1 600 m²
- Photographie :
